# DEUXIÈME PONT

## NEWSLETTER

NUMÉRO 13 • FÉVRIER 2022

## Le deuxième pont

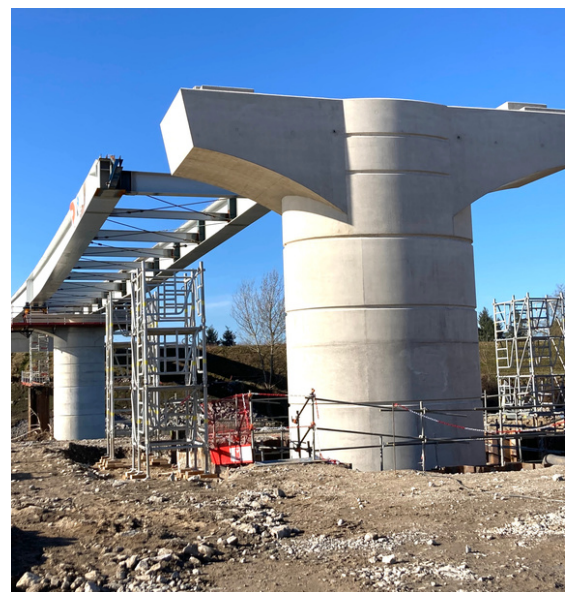
C'est une étape aussi importante que spectaculaire qui se joue actuellement au dessus de l'Allier, dans le cadre du chantier des travaux du deuxième pont de Moulins. La première partie de la charpente métallique, environ 500 tonnes sur un total de plus de 900, a été lancée. Une opération millimétrée, réalisée avec treuils et poulies pour absorber la charge, qui a permis à la charpente d'accoster sur la première pile (P1) et de s'approcher de la deuxième (P2).

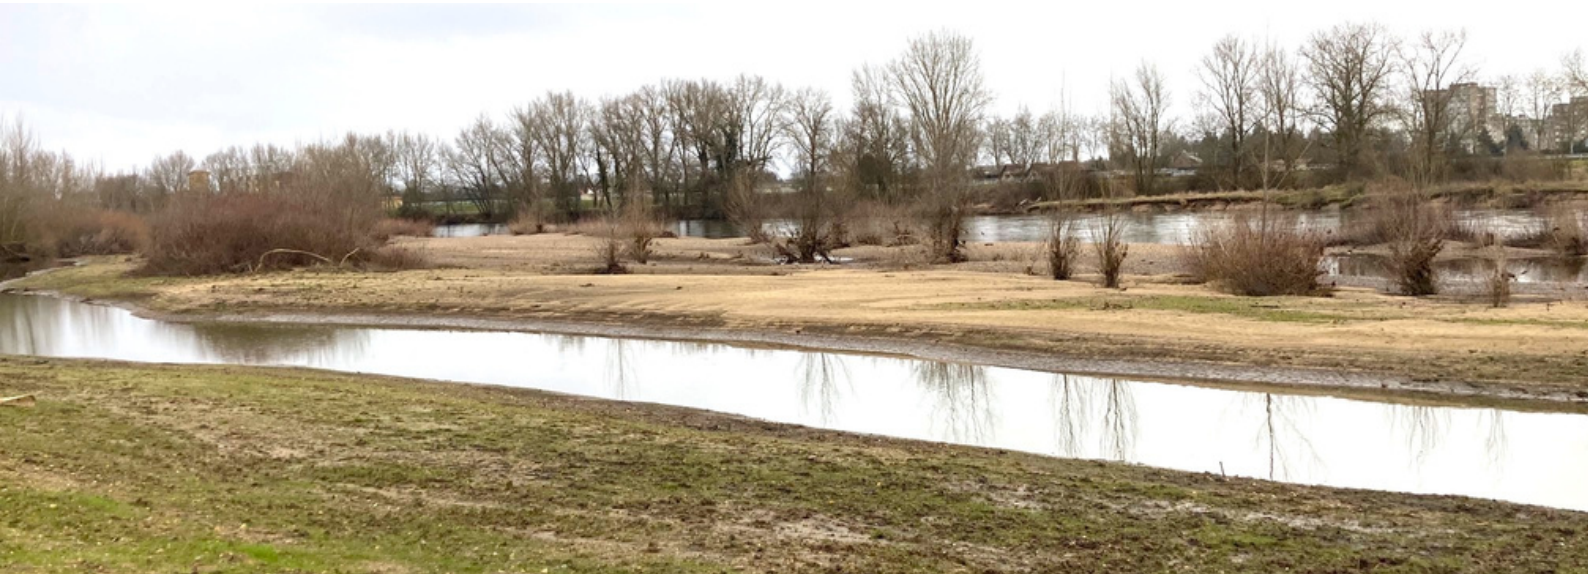
### La reconfiguration du bras mort de l'Allier est terminée

En septembre 2021, Moulins Communauté engageait des travaux de reconfiguration d'un bras mort de l'Allier situé en aval du futur 2e pont. Ces travaux s'intègrent dans le cadre plus large des mesures compensatoires entraînées par la réalisation des travaux (voir ci-contre).

Après plusieurs mois de chantier, et un gros travail de terrassement et de plantation de végétaux, le bras mort est aujourd'hui terminé.

Sa reconstruction va permettre la mise en place d'un écosystème favorable au développement de la faune et de la flore locale. **Le coût de ces travaux est d'environ 292 000 € TTC.**

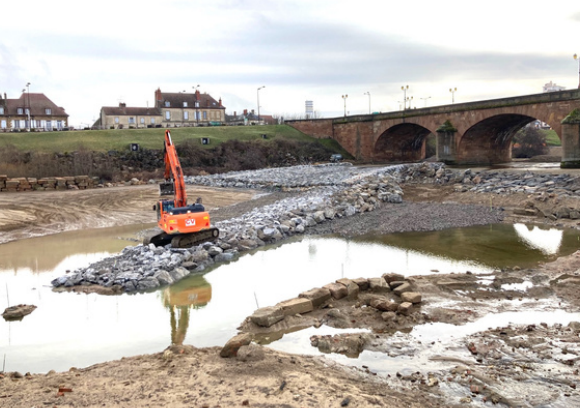
### Fouilles archéologiques terminées sur la passe à poissons

Les fouilles archéologiques se sont terminées à la fin du mois de janvier et les travaux de la passe à poissons ont pu reprendre. Ils sont en cours avec le bétonnage du mur guideau droite et la réalisation du tapis d'enrochement ainsi que de la cunette centrale.

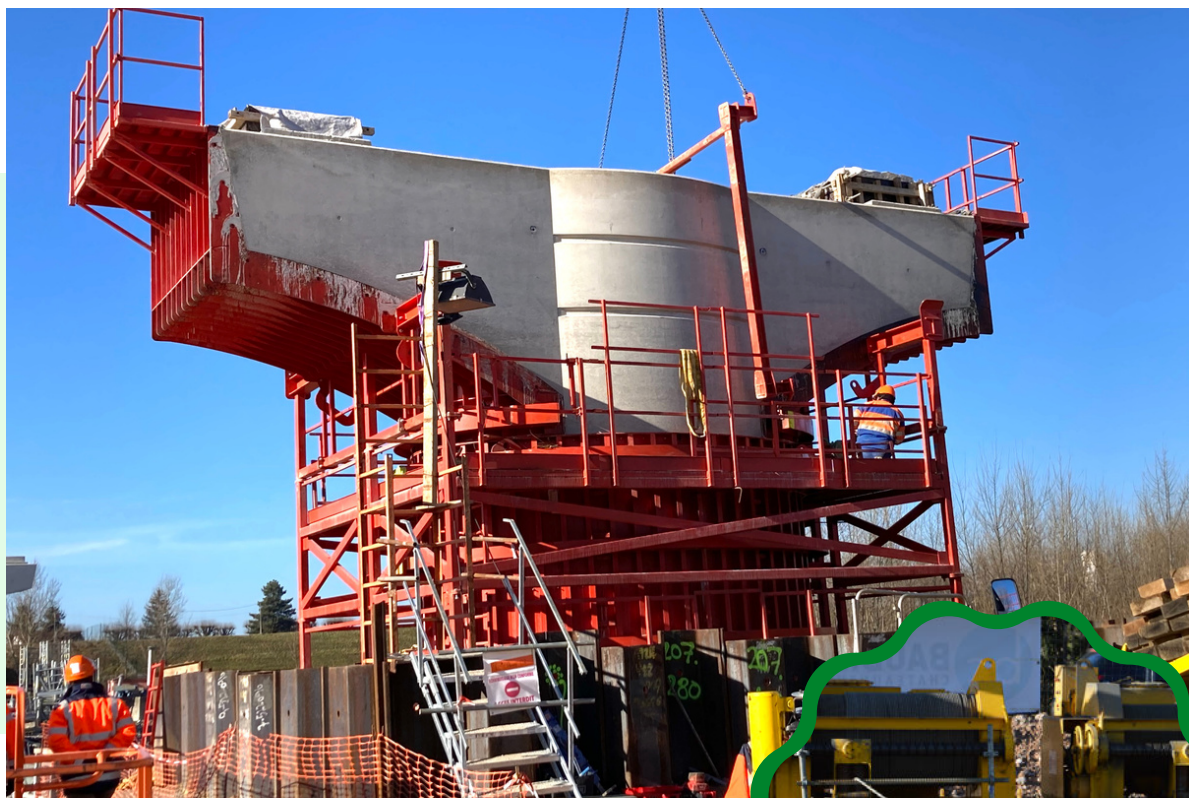
## Décoffrage

La troisième pile du viaduc, en cours de décoffrage au niveau du "chevêtre", la partie supérieure de l'appui qui surplombe le "fût".

Le ferrailage et le coffrage de la quatrième et dernière pile du viaduc (P4) est imminent.

Les travaux se poursuivent avec le décoffrage du chevêtre sur la pile 3, le coffrage et bétonnage de la pile 4 ainsi que de la pile 5. Sur l'ouvrage secondaire, les travaux sur la culée C14 sont également en cours.

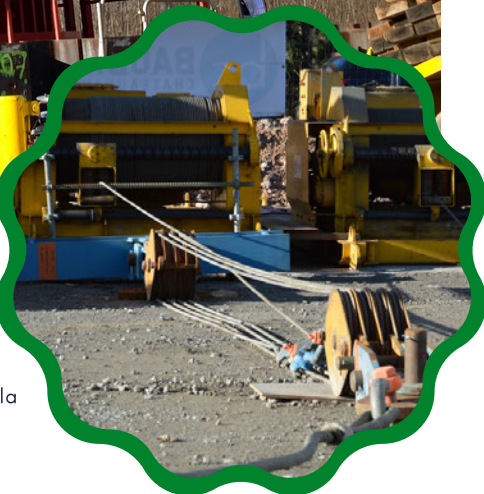
## LE GROS PLAN

Des treuils génèrent un effort de 55 tonnes, qui suffit, grâce à un ingénieux système de poulies permettant de réduire la charge, pour faire avancer les 500 tonnes de la première partie de la charpente métallique.
