# DEUXIÈME PONT

NEWSLETTER

NUMÉRO 8 • SEPTEMBRE 2021

LE POINT SUR L'AVANCÉE DES  
DEUX CHANTIERS

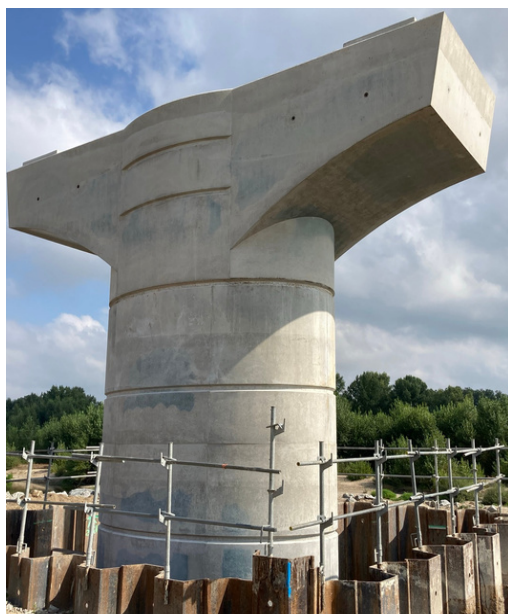
Elle est aujourd'hui bien visible dans la rivière Allier côté rive gauche. Ce premier appui profile déjà la suite d'un chantier inédit sur notre territoire.

Actuellement, la digue provisoire de cette première pile est en cours de démontage. Pour le moment, le batardeau reste en place. Sur la berge, toujours en rive gauche, la "culée" qui relie l'ouvrage à la terre ferme est également bien visible

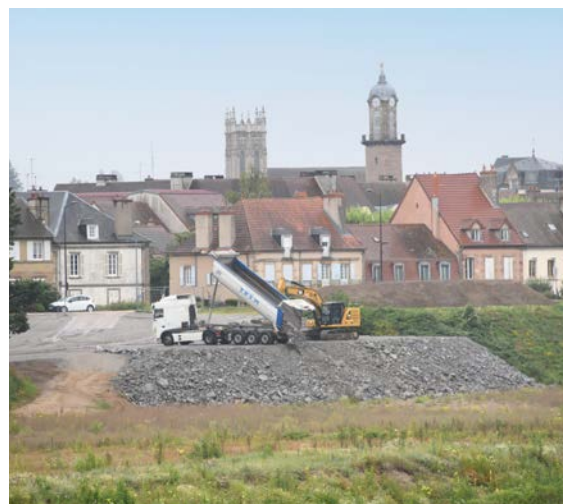
Du côté de l'Ovive, le chantier a également bien progressé, avec la réalisation des appuis de l'ouvrage secondaire. Très prochainement, une nouvelle digue, qui va accueillir les trois piles restantes du viaduc, va être réalisée.

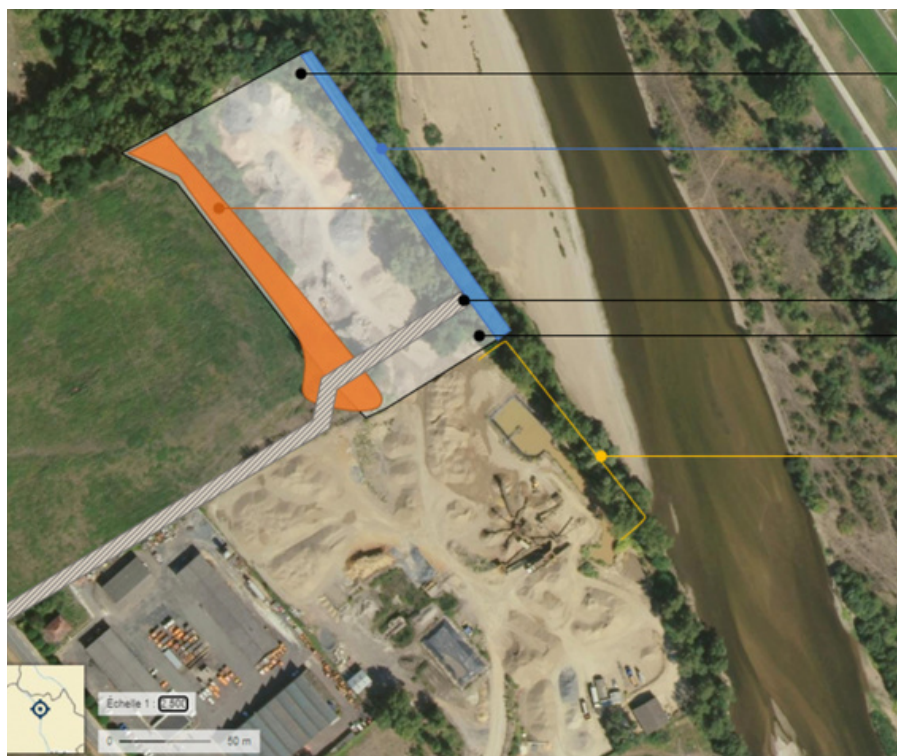
Coupe de la végétation existante, remodelage des berges en terrasses et replantations

Réouverture du bras mort

Gestion des espèces invasives (Renouée du Japon)

Rampe d'accès enherbée depuis la RD 13

Coupe de la végétation existante, renforcement du bas de berges et replantation en haut de berges

Coupe sélective et replantations

L'opération consiste à réaliser des travaux de défrichage, de terrassement et de génie écologique et végétal pour permettre la reconnexion de ce bras mort avec la rivière.

- Le défrichage des zones de travaux
- La gestion des espèces invasives
- La création d'une piste d'accès
- Le reprofilage du bras mort
- Le terrassement de l'embouchure du bras mort pour le reconnecter à l'Allier
- Le remodelage des berges en pente douce.

**Le terrassement du bras mort représente un chantier important puisqu'il faudra creuser un chenal large de 2 à 3 mètres sur toute la longueur. Ce travail sera réalisé à l'aide d'une pelle mécanique. Au total, la reconstruction de ce bras mort va mobiliser six entreprises différentes.**

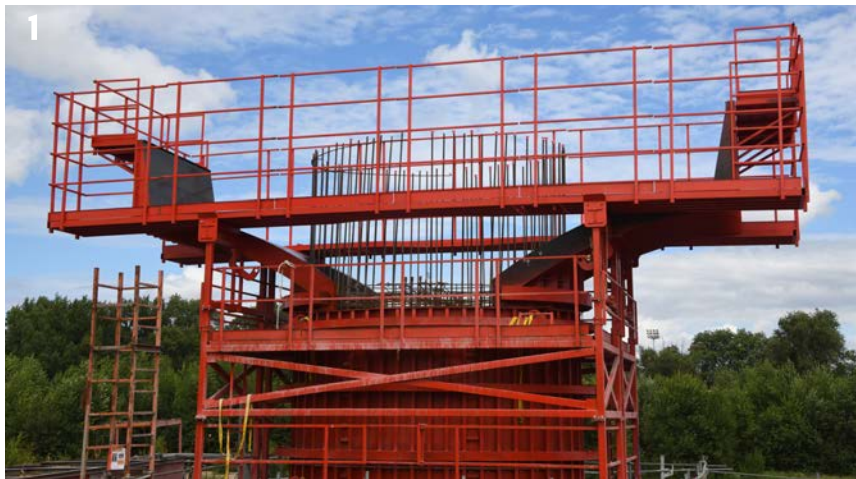
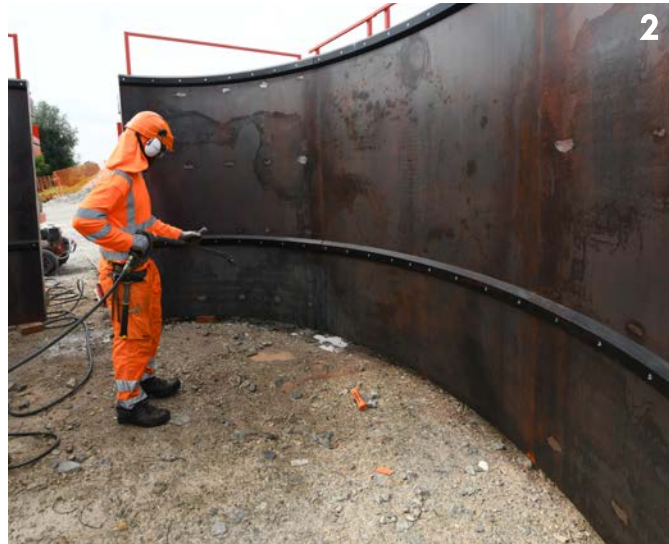
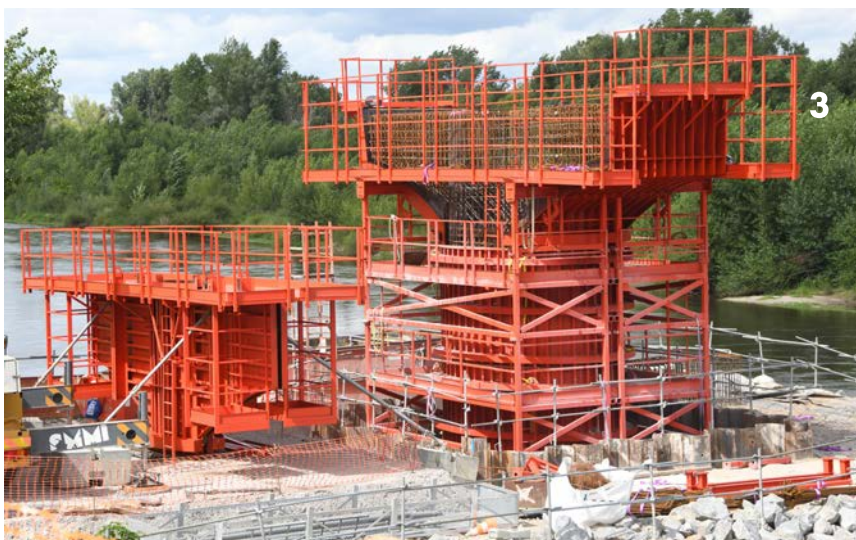
Photos 1, 2 et 3 : Préparation et assemblage du gigantesque coffrage à l'intérieur duquel le béton de la première pile est coulé.

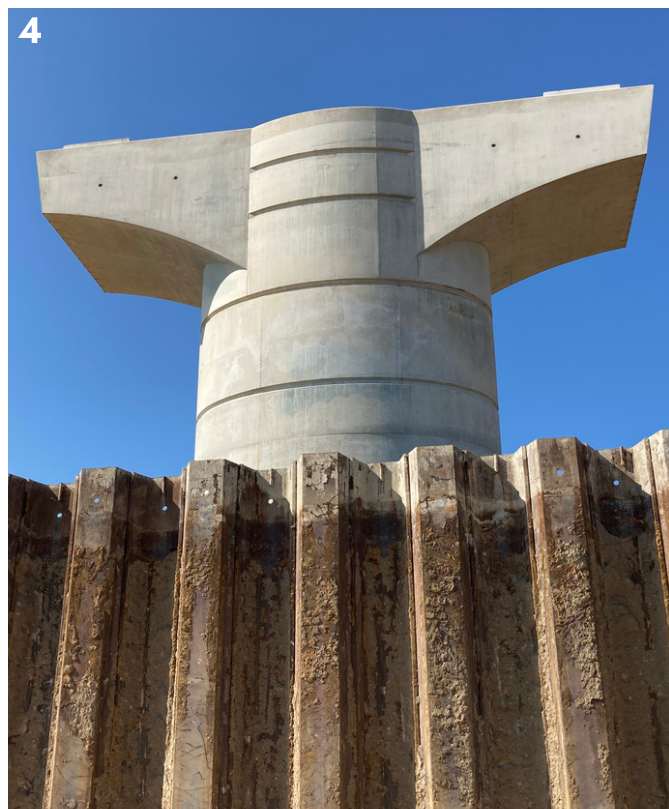
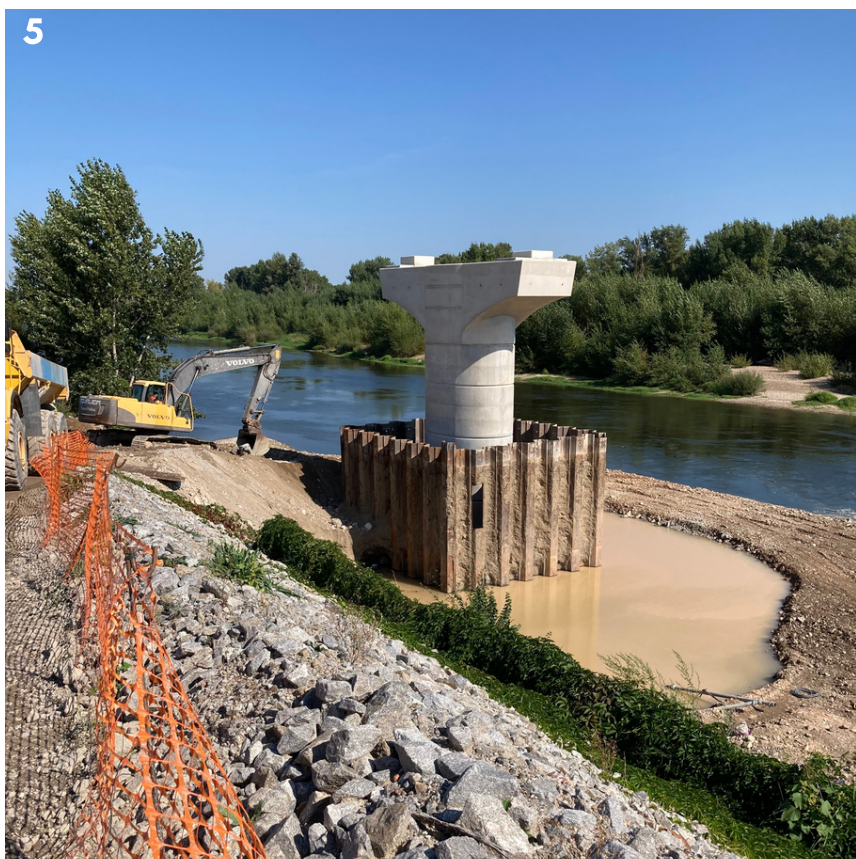
Photos 3, 4 et 5. Après un temps de séchage, le coffrage est retiré et la première pile, terminée, apparaît. La digue provisoire est en cours de déconstruction. Une nouvelle digue va être créée sur l'autre rive pour la suite du chantier.

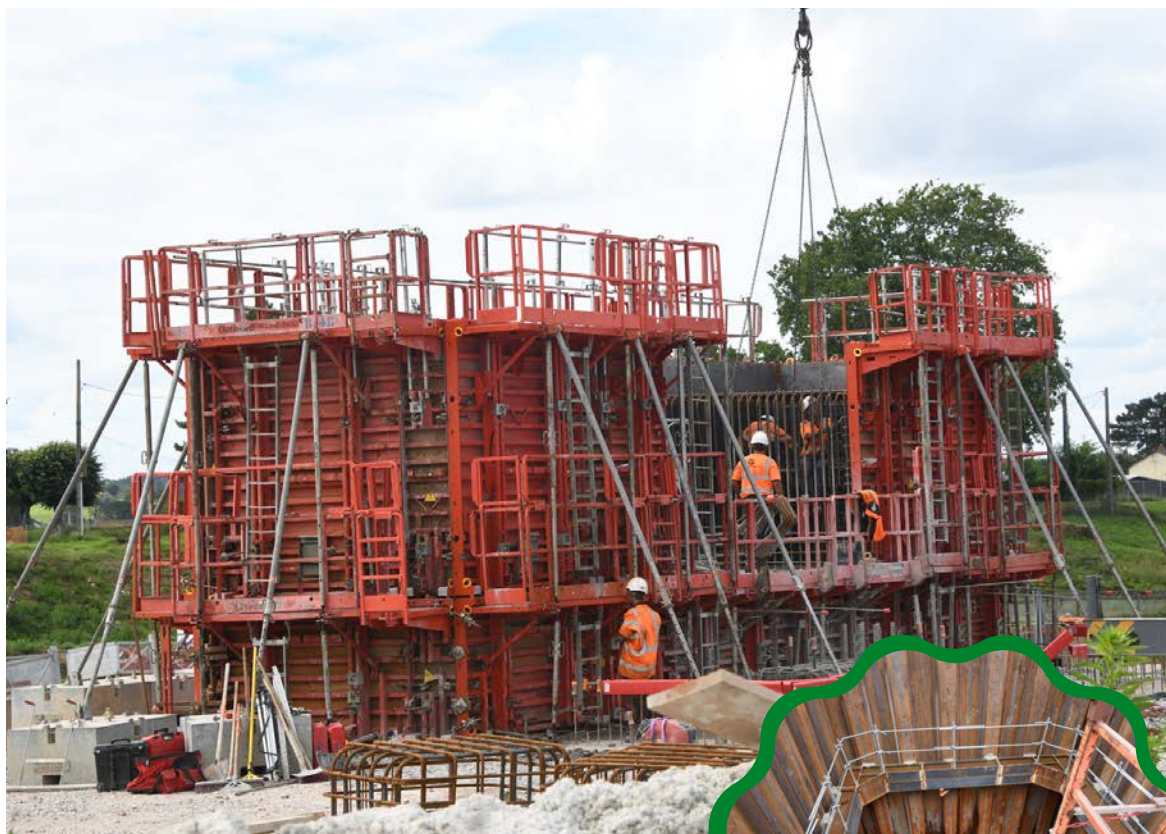
## Culée rive gauche

La mise en place du coffrage de la "culée" située rive gauche. Cette partie est conçue pour relier l'ouvrage principal à la terre ferme.

La réalisation de cet appui a été menée conjointement à celle de la première pile désormais bien visible.

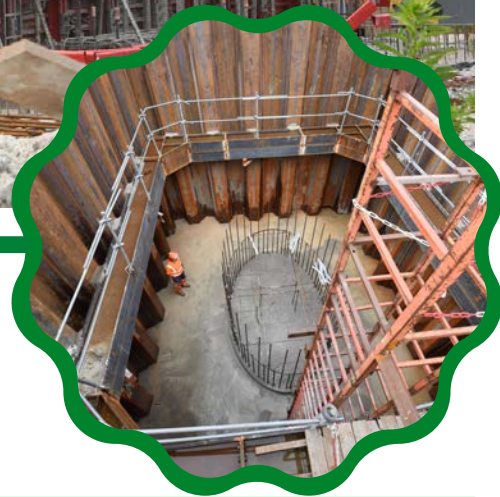
Vue à l'intérieur du batardeau de la pile p1, avec la dalle de béton qui surplombe les fondations et avant la mise en place de l'armature métallique et du coffrage.
